## PANEL CON ROTURA DEL PUENTE TERMICO

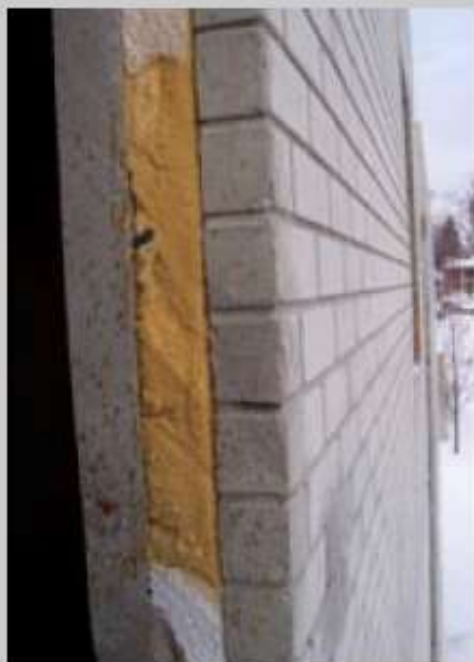
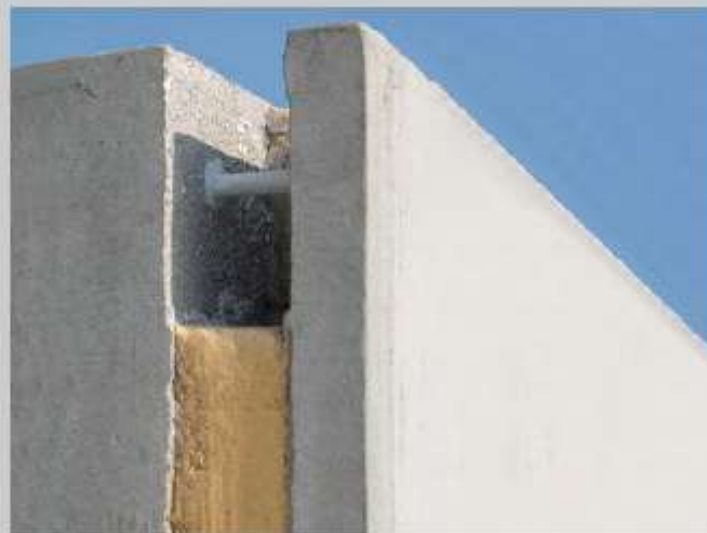
Los paneles macizos de asilamiento con rotura del puente térmico, están formados por dos capas de hormigón de 6 u 8 cm., entre la que se inserta un bloque de aislamiento, conforme a las exigencias de resistencia térmica que se deriven del cumplimiento del Código Técnico de la Edificación, unidas entre si por conectores de muy baja transmisividad térmica.
